瑞穂公園陸上競技場上層スタンド最前列部分下部コンクリート片の剥離について

報道発表日時：2026年5月30日 午後7時30分

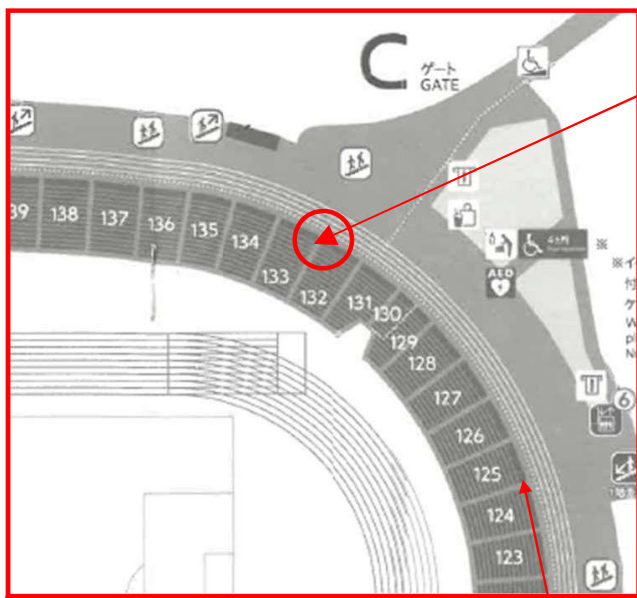
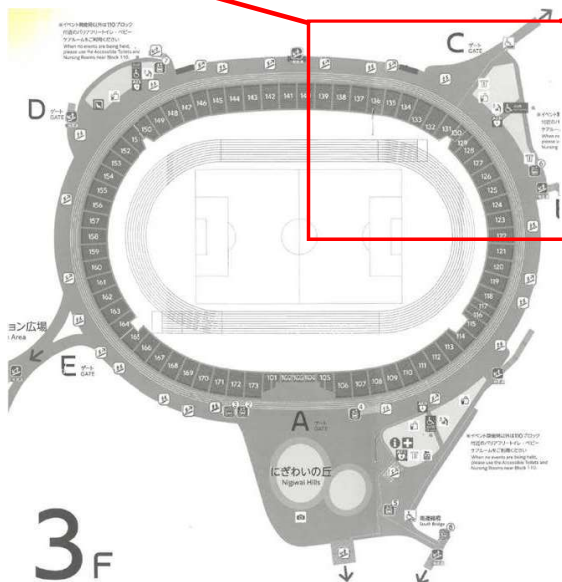
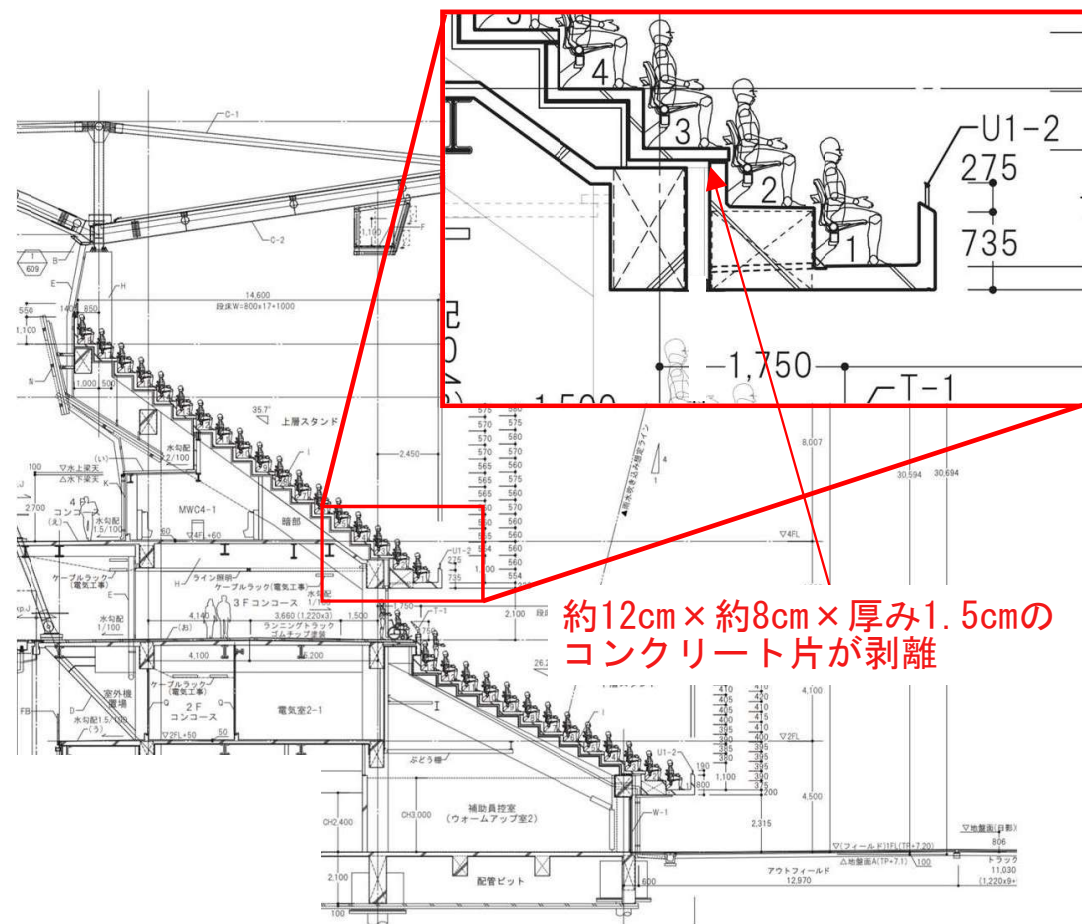
剥離片発見場所

令和8年5月30日(土曜日)午前 8時10分ごろ、3階コンコース東側の床にコンクリート片(横約12センチメートル×縦約8センチメートル×厚さ約1.5センチメートル)を警備員が発見

約12cm x 約8cm x 厚み1.5cmの
コンクリート片が剥離

剥離箇所は別紙のとおりです。当該箇所については、速やかに立入禁止措置や防護ネットを貼る安全措置を取りました。

また、競技場の建設を行った株式会社竹中工務店(株式会社瑞穂LOOP-PFI代表企業)により当該剥離箇所と同じ構造である上層スタンド最前列部分下部について目視・打音確認を行い、安全を担保すべき箇所について全て立入禁止措置や防護ネットを貼る安全措置をとりました。
